COMITE LOCAL DE L'EAU DU KOU

RAPPORT D'EXECUTION DES TRAVAUX DE RESTAURATION DES BERGES DU KOU

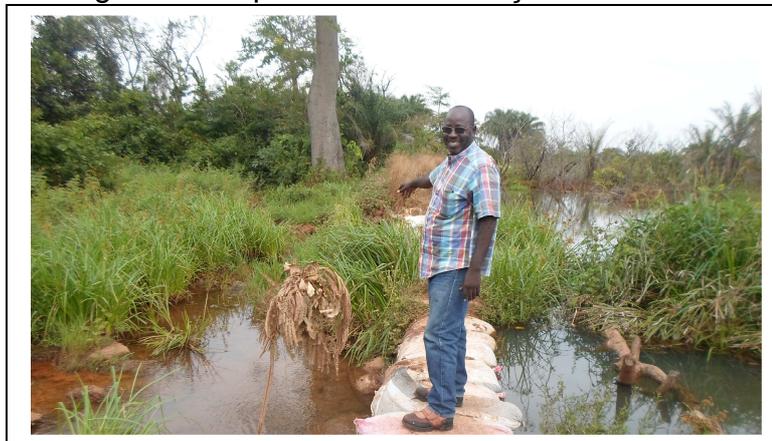
La situation avant aménagement se présentait de la façon suivante :

- Existence d'un ouvrage en lit mineur stable réalisé en ouvrage mixte (gabion, géotextile) et qui a bien résisté aux crues ;
- Détérioration des sacs géotextiles en rive gauche par qu'ils n'ont pas été soutenus de la même façon qu'en lit mineur sur une longueur de 50m ;
- Bonne tenue des sacs géotextiles en rive droite mais la structure est mince.

Les pertes d'eau observées sont situées en rive gauche.

- Au traitement des dégradations en rive gauche par :
 - La construction d'un seuil en gabion servant de soutènement aux sacs géotextiles en rive gauche sur 50ml
 - La consolidation des sacs géotextiles en rive droite sur 12 ml environ;
 - Le comblement de la crête en lit mineur.
